INDICAÇÃO Nº 1220/2023

## **RELATÓRIO DE VISTORIA Nº 16/2023**

A vistoria foi realizada na área de servidão da Cemig atrás do condomínio Village Jardim, rua Estrada da Rotatória nº348, bairro Meu Sítio Itabirito- MG

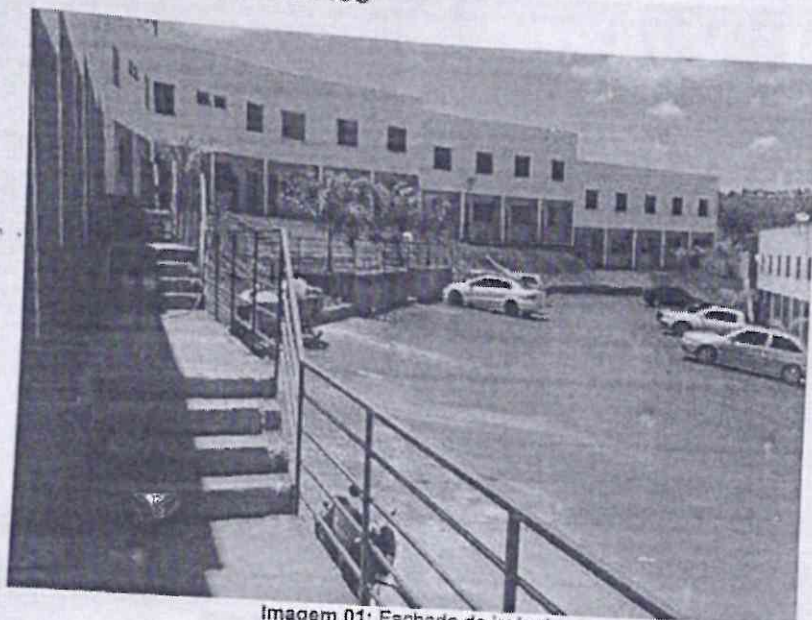
**Imagem 01: Fachada do imóvel**  
**Fonte: Defesa Civil**

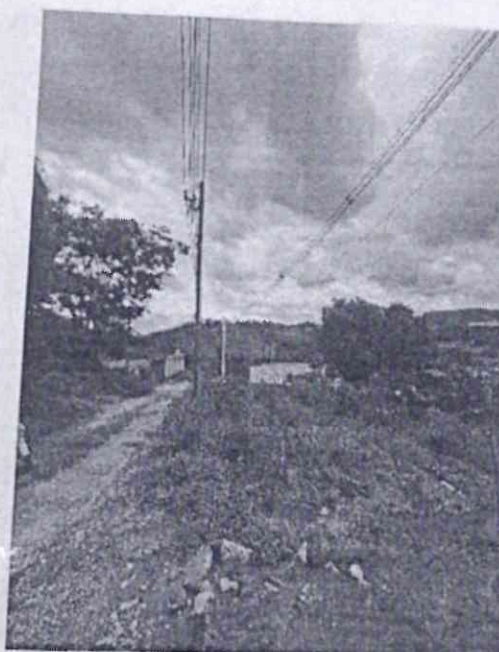
- Em vistoria realizada foi constatado que água da enxurrada que está descendo pela estrada de acesso a área de servidão da Cemig está prejudicando o condomínio Condomínio Village Jardim que solicitou a vistoria e os demais imóveis divisantes com a área de servidão.
- Muro de divisa do condomínio está sendo danificado pela enxurrada. A fundação do muro já está exposta, com a continuação da degradação do terreno pela enxurrada poder derrubar o muro gerando risco para os moradores.

**Imagem 02: Caminho feito pela enxurrada na área d servidão de Cemig**  
**Fonte: Defesa Civil**

Considerando os pontos analisados após avaliação da Defesa Civil, nos itens V (Da vistoria) deste laudo, a Defesa Civil ressalta urgência da Cemig dar manutenção no sistema de drenagem da área de servidão. Todas as intervenções deve ser realizada por profissional habilitado com projeto e ART.

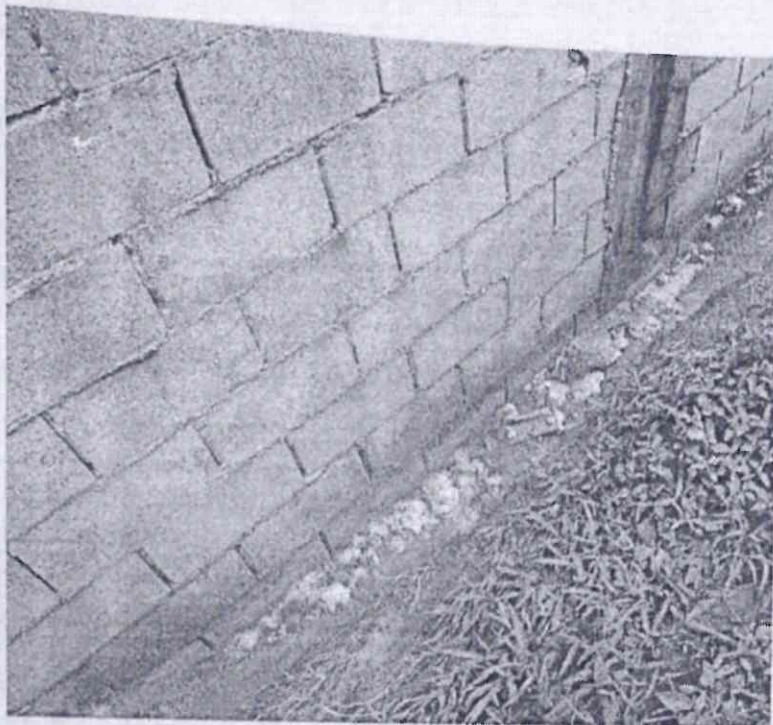
**Imagem 03: Fundação do muro exposta**  
**Fonte: Defesa Civil**

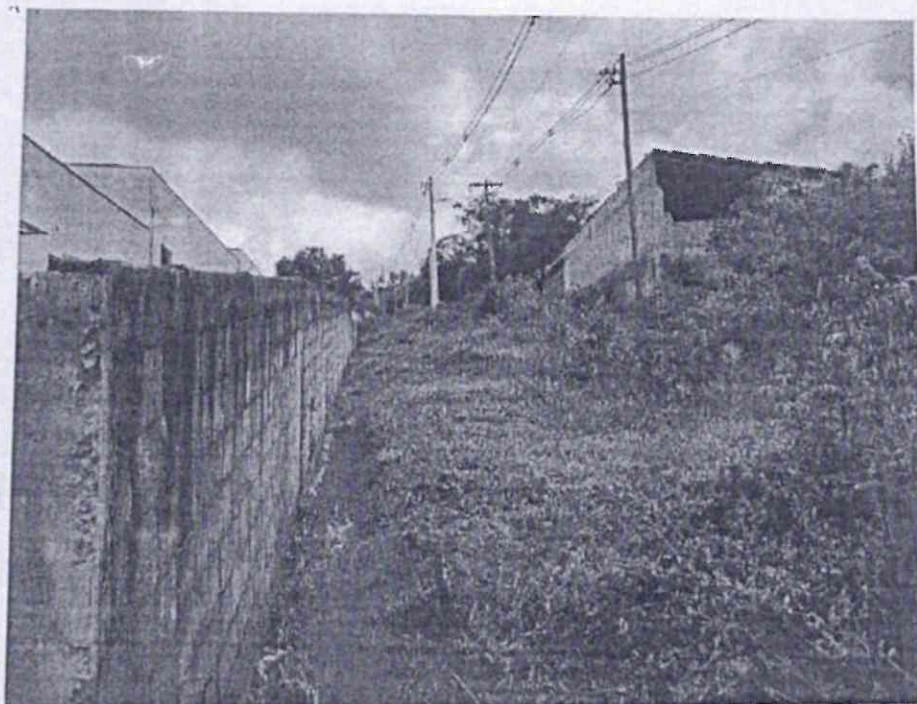
**Imagem 04: Enxurrada descalçando muro do condomínio**  
**Fonte: Defesa Civil**
