## **Câmara Municipal de Itabirito**

### **INDICAÇÃO Nº \_\_\_\_, 30 DE MARÇO DE 2026**

Solicita ao Executivo Municipal a realização de vistoria e providências para reparo ou retirada chapa/estrutura metálica danificada localizada na Rua Antônio Carlos, nas proximidades do nº 233, no Bairro Boa Viagem.

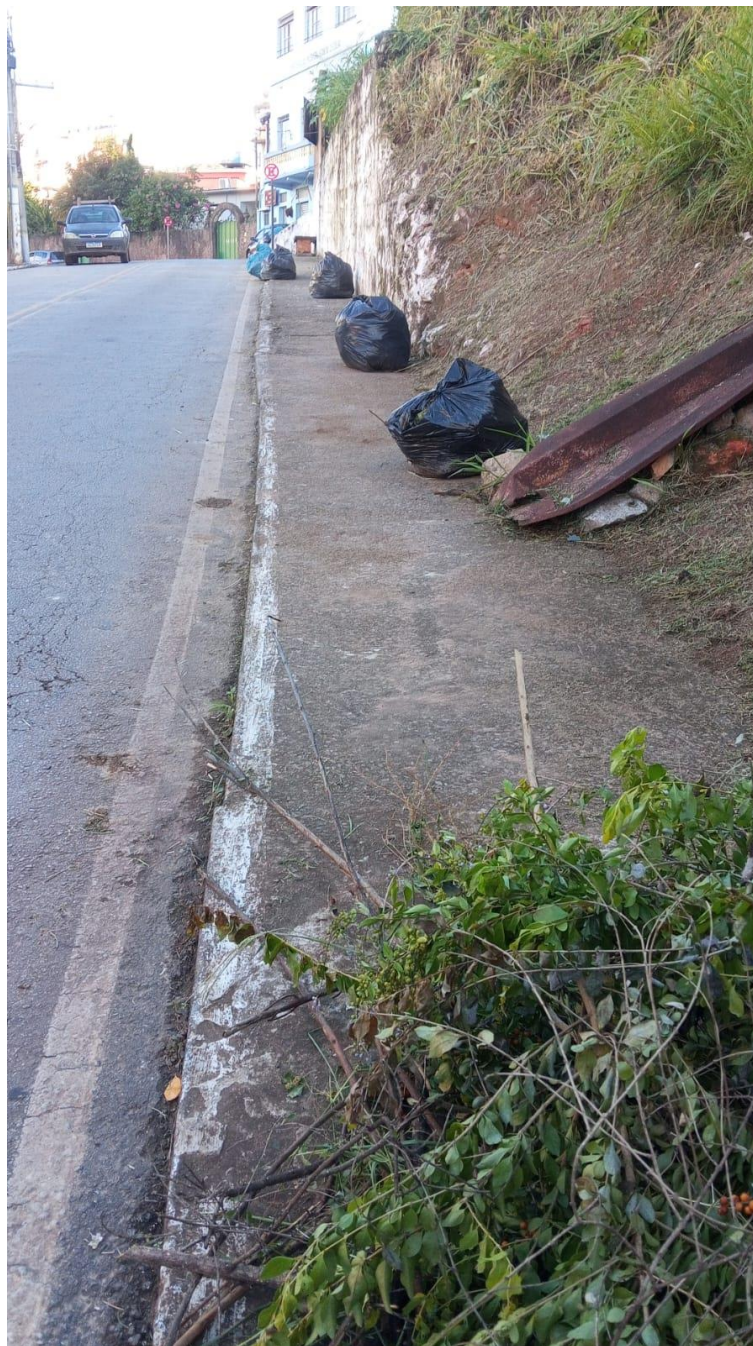
**Fotos ilustrativas**

A presente indicação tem por finalidade solicitar ao Poder Executivo que determine ao setor competente a realização de vistoria técnica na Rua Antônio Carlos, nas proximidades do nº 233, no Bairro Boa Viagem, onde foi identificada a existência de uma chapa/estrutura metálica instalada junto à calçada que se encontra enferrujada, deteriorada e parcialmente exposta.

Tal situação representa risco à segurança dos pedestres, uma vez que a estrutura metálica danificada pode causar acidentes, cortes ou tropeços às pessoas que transitam pelo local. Além disso, o estado de deterioração da peça

Dessa forma, torna-se necessária a avaliação técnica do setor responsável, a fim de que sejam adotadas as medidas cabíveis, seja para o reparo da estrutura existente ou sua retirada, garantindo melhores condições de segurança, acessibilidade e manutenção do espaço público.
